# Tilstandsrapport

Boligbygg med flere boenheter

Marta Korsets vei 4, 2020 SKEDSMOKORSET

Rapportdato: 20.05.2026

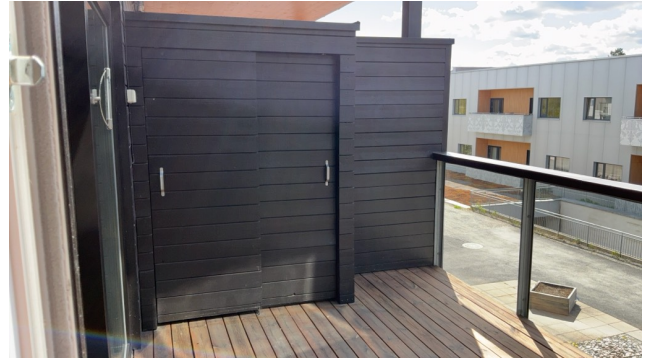
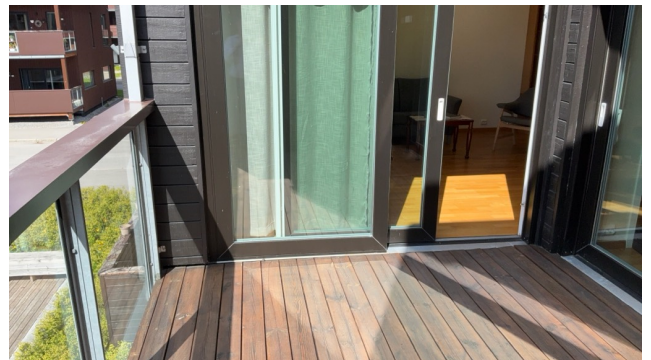
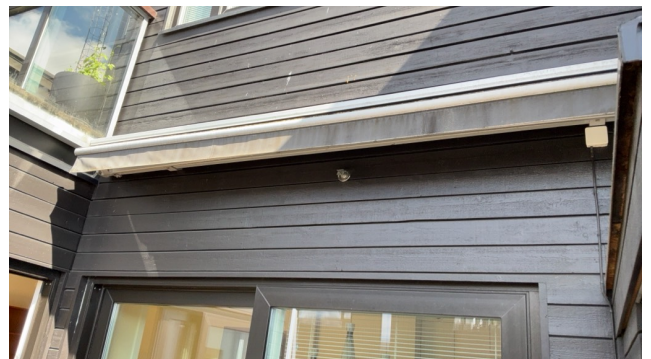
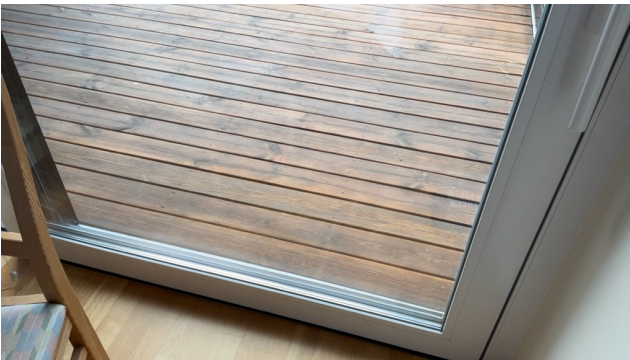
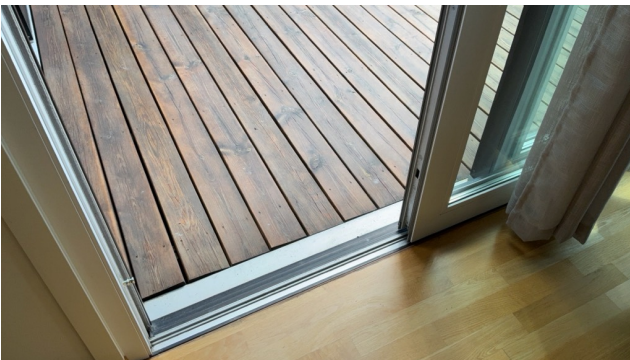
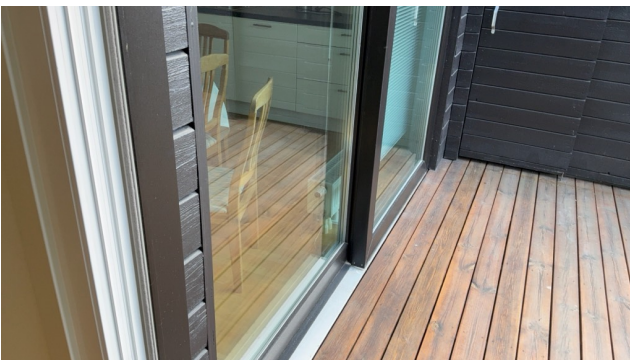
### ! TG 2 Balkongdører

Dersom dette ikke utbedres, kan det føre til økt slitasje på beslag og tetningslister, samt redusert brukervennlighet og risiko for følgeskader på dørkonstruksjonen.

Balkongdørene bør justeres, eventuelt smøres opp for å sikre normal funksjon.

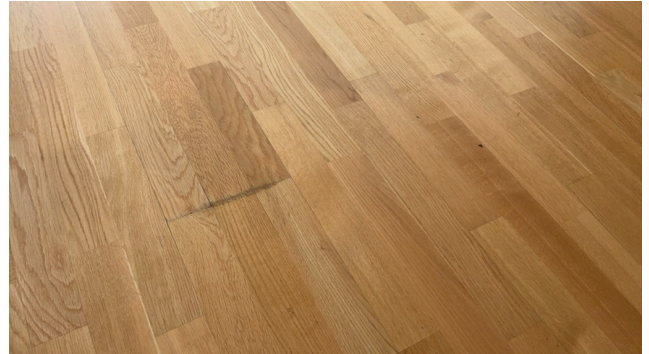
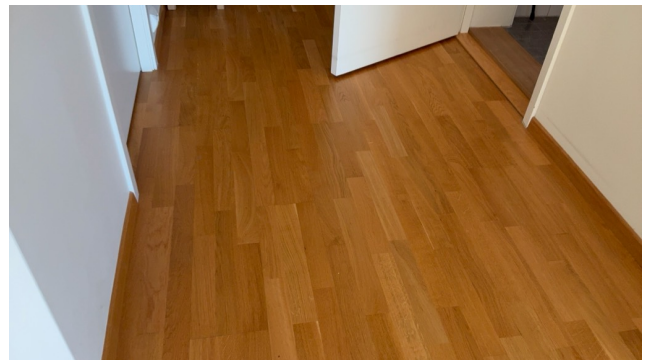
### TG 2 Overflater

Det er observert fuktmerker på parketten i stuen.

Det anbefales å utbedre parketten som har fuktmerker og tegn til svelling, for å unngå videre skade på gulvet og redusert levetid. Dersom fuktårsaken ikke utbedres, kan det oppstå ytterligere skader og risiko for mugg- eller råteutvikling.

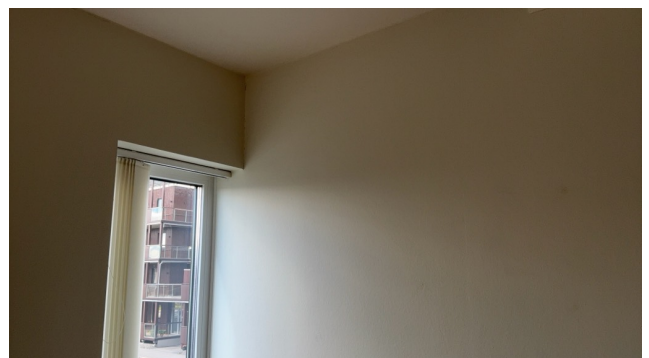
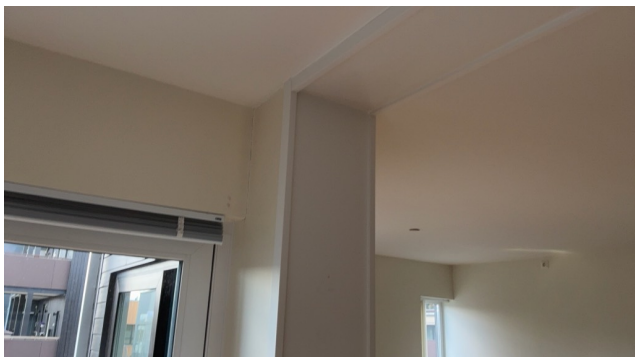
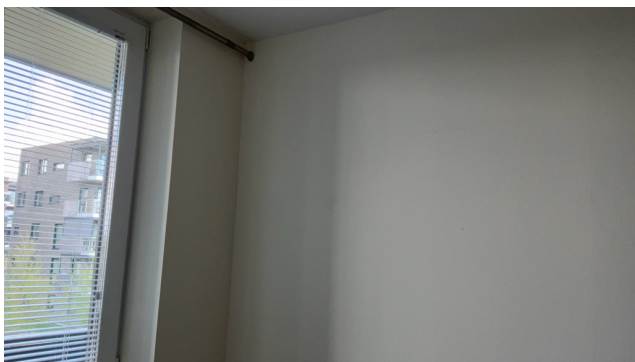
### TG 2 Overflater - Vegg

Det er registrert enkelte riss på vegger i boligen, hovedsakelig i overganger, for eksempel langs tak, i overganger og i enkelte hjørner. Det er også merker etter opphengte bilder og lignende. Sprekker og riss er observert i stue/kjøkken og soverom.

Dersom dette ikke utbedres, kan det føre til videre oppsprekking og redusert levetid på overflatene.

Riss og merker på veggene bør utbedres med egnet sparkling og overflatebehandling for å opprettholde veggens estetiske og funksjonelle kvalitet.

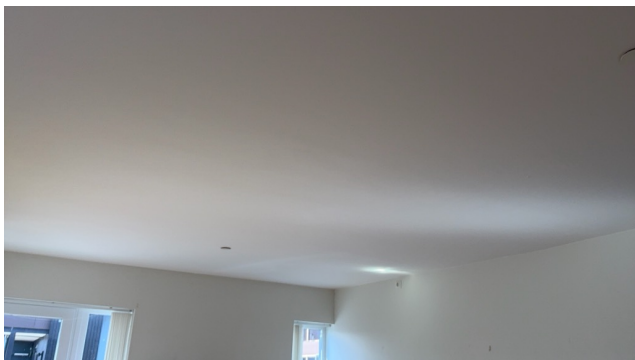
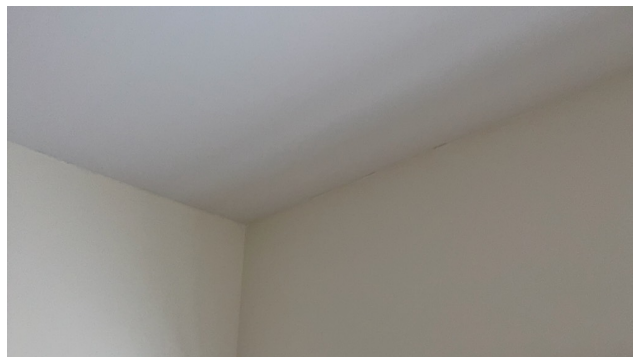
## TG 2 Overflater - Himling

Det er observert noen riss og sprekker langs vegger, overganger og i hjørner.

Det anbefales å utbedre riss og sprekker i hjørner og overganger for å hindre videre oppsprekking og for å opprettholde et pent og funksjonelt innemiljø. Dersom skadene ikke utbedres, kan det føre til ytterligere forringelse av overflatene og redusert estetisk verdi.

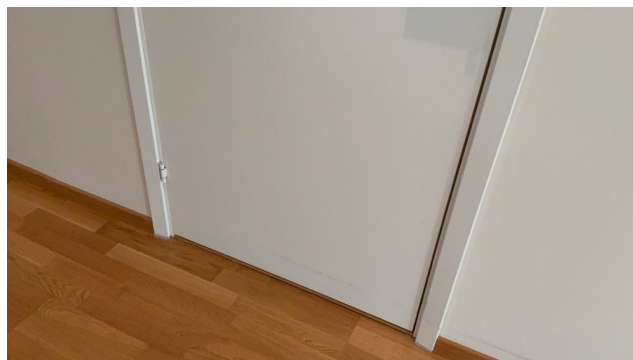
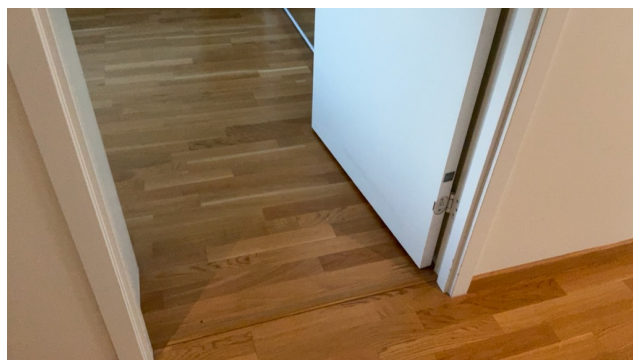
## TG 2 Etasjeskille/gulv mot grunn

- Det er målt høydeforskjell på mellom 15-30 mm gjennom hele rommet. Tilstandsgrad 2 gis med bakgrunn i standardens krav til godkjente måleavvik.

Registrert avvik gjelder stue/kjøkken samt stort soverom.
