# Tilstandsrapport

Boligbygg med flere boenheter

Nygata 3 D, 1467 STRØMMEN

Befaringsdato: 27.05.2026

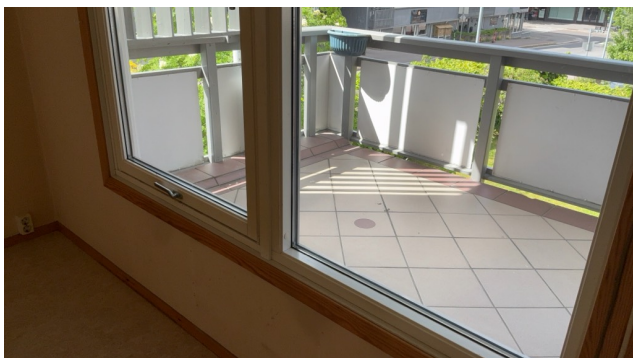
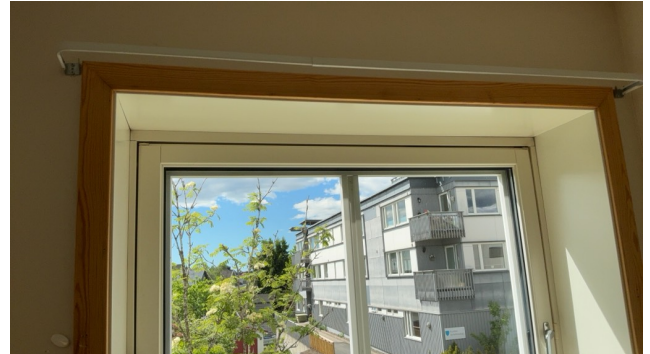
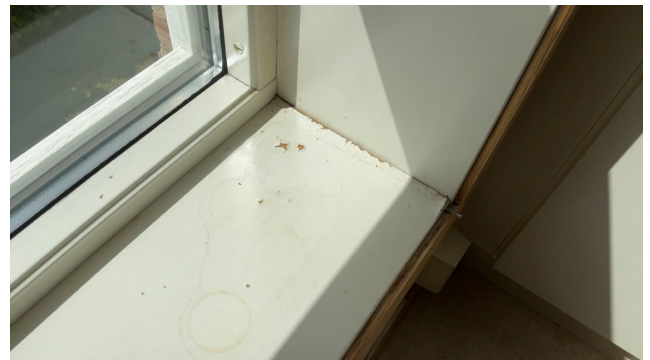
- Karmene i vinduer er slitte og det er sprekker i trevirket.

Det er observert oppsprekking og svelling i vindusposten på soverommet.

- Det må foretas lokal utbedring.

Det bør utføres vedlikehold og utbedring av oppsprekking og svelling i vindusposten på soverommet for å hindre ytterligere forringelse, varmetap og risiko for fuktinntrengning som kan føre til råteskader og økte utbedringskostnader.

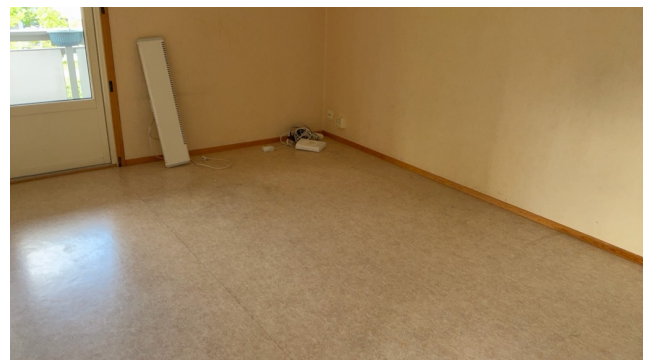
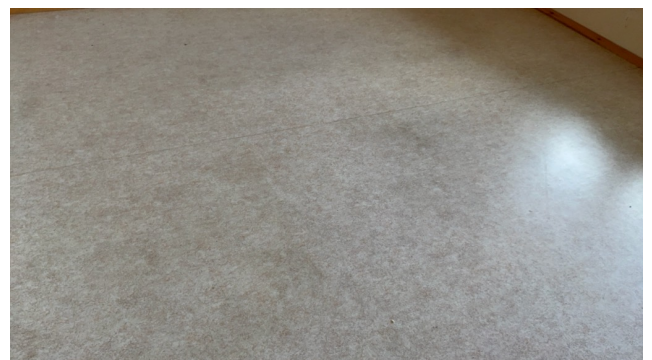
Skader som hakk, merker og åpninger i skjøter kan medføre økt risiko for fuktskader og redusert levetid på gulvet.

Overflater bør utbedres eller skiftes for å unngå ytterligere slitasje og forringelse.

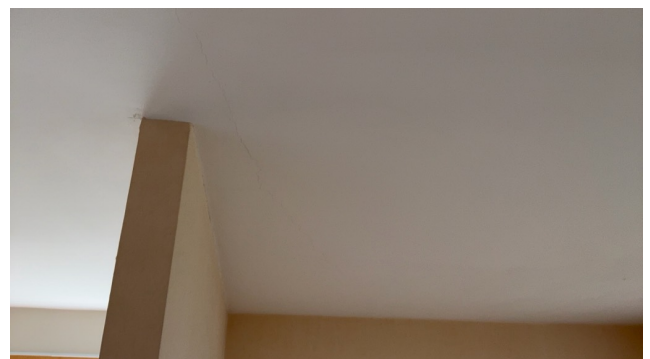
- Det er påvist skader på overflater.

Det er registrert riss i himlingen på stuen. Utbedring anbefales for å opprettholde overflatens kvalitet.

Det anbefales å sparkle og male himlingen for å utbedre rissene. Dersom tiltak ikke gjennomføres, kan det føre til videre forringelse av overflaten og redusert estetisk kvalitet.

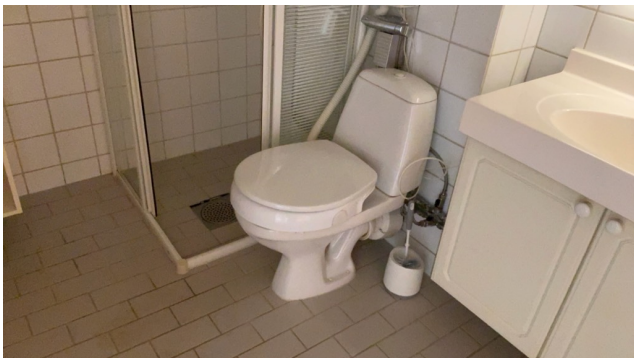
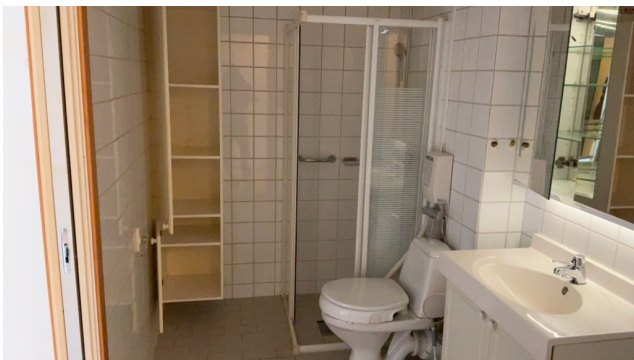
Konsekvensen av manglende oppgradering er økt risiko for vannskader og følgeskader på tilstøtende konstruksjoner, samt redusert levetid og funksjon på våtrommet. Tidspunkt for når skader kan oppstå er usikkert, men risikoen øker med alderen.

Våtrommet bør totalrenoveres, inkludert utskifting og dokumentasjon av tettesjikt/membran, for å oppfylle dagens krav til våtsone og sikre mot lekkasjer.

**Kostnadsestimat: 100 000 - 200 000**

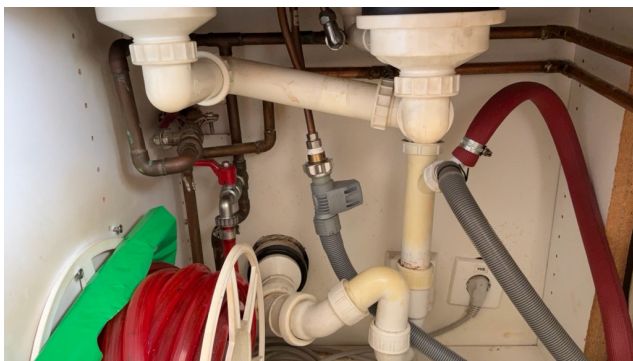
- Det er ikke behov for utbedringstiltak siden anlegget fungerer i dag, men ut ifra alder kan skader plutselig oppstå på eldre anlegg.

Det anbefales å være oppmerksom på at mer enn halvparten av forventet brukstid for avløpsrørene er passert. Dette medfører økt risiko for lekkasjer eller brudd, som kan føre til skader på omkringliggende konstruksjoner. Ved oppussing eller rehabilitering bør utskiftning av rørene vurderes.
