# Tilstandsrapport

Boligbygg med flere boenheter

Husebytorget 2, 2019 SKEDSMOKORSET

Befaringsdato: 13.10.2026

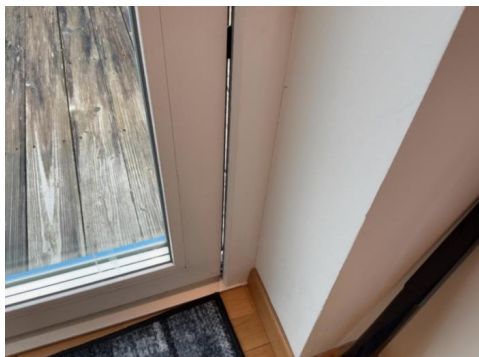
- Det er påvist utetthet/åpning mellom dørblad og dørkarm.

Balkongdør ut for kjøkken med åpning mellom dør og karm, i egenerklæring fremkommer at håndverker anbefaler utskifting av balkongdør ut for kjøkken. Slitte dørhåndtak i plast på balkongdørene forøvrig.

Synlig skjevhet - åpent mellom dør og karm

- Utetthet mellom dørblad og karm kan føre til trekk, varmetap og risiko for fuktinntrenging.
- Det anbefales å justere, tette eller utbedre døren for å sikre god tetthet og funksjon.

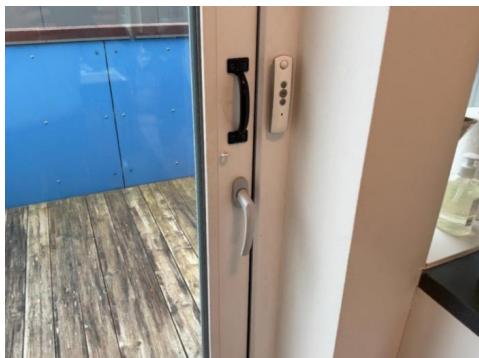
Slitt plasthåndtak

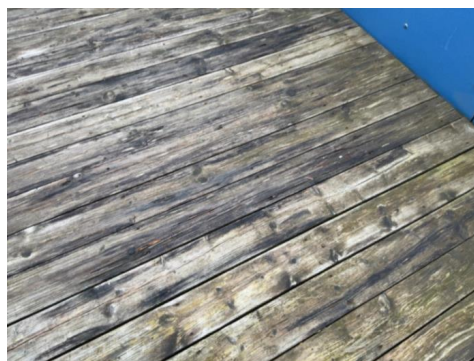
- Det er symptom på eller registrerte skader på overflater.

Treplattinger på begge balkonger har råteskader og er slitte og værbitte. Det opplyses i egenerklæring at membran skal byttes under dekke på treplattning på balkong på kjøkkenside grunnet lekkasje fra membran, noe som vil medføre ny treplattning i angjeldende område.

**Kostnadsestimat: 20 000 - 100 000**

Råteskadet treplattning på balkong stueside.

- Skader på overflater kan indikere svekkelse og risiko for videre nedbrytning og fuktinntrenging i konstruksjonen.
- Det anbefales å undersøke omfang og årsak, og utbedre skadene for å hindre videre forverring.
- Overflateskader bør utbedres for å hindre videre forringelse av materialene og redusere risikoen for fuktskader, råte eller korrosjon.
- Treplattinger bør byttes på begge balkonger/terrasser.

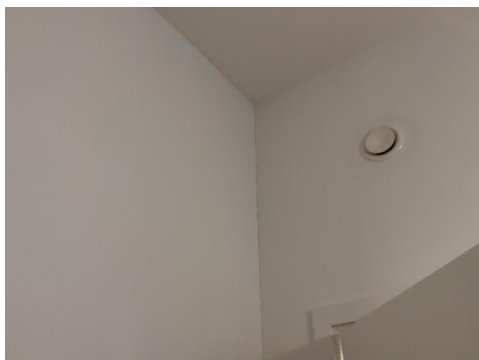
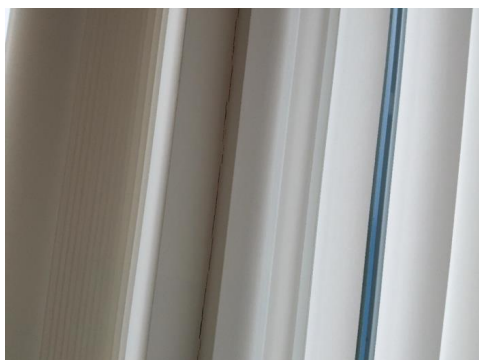
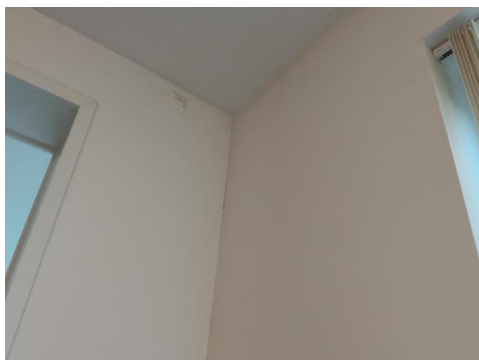
- Det er påvist riss/sprekker i overflater.

Det er riss og sprekker i overgang mellom vegg og himling og i hjørne på vegg i i flere rom.

- Riss og sprekker kan skyldes bevegelser eller slitasje, med risiko for videre utvikling og underliggende skader.
- Det anbefales å følge med på utviklingen og utbedre ved behov, samt vurdere nærmere undersøkelser dersom sprekken øker.

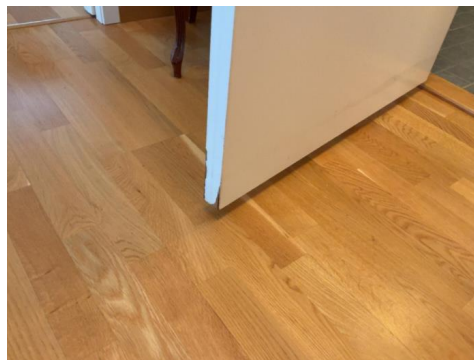
- Enkelte av innvendige dører har en del slitasje.

Noe slitasje og avskallet maling i nedre del av dørene og merker etter rullator på disse gjennomgående.

- Det anbefales å vedlikeholde eller utbedre dørene ved behov.
- Lokal utbedring må påregnes.

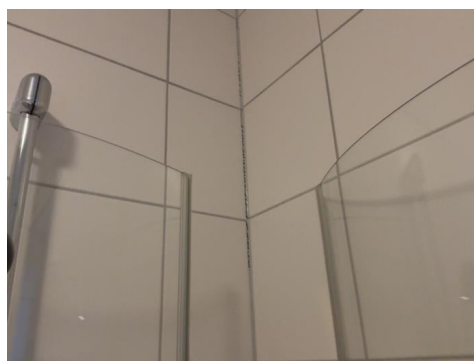
- Det er påvist sprekker i fliser.
- Det er påvist riss eller sprekker i flisfuger i våtsonen.

Sprekker i mykfuge

- Riss eller sprekker i flisfuger i våtsonen kan føre til at fukt trenger inn bak flisene. Dette øker risikoen for skjulte fuktskader, muggvekst og svekket konstruksjon over tid.
- Det anbefales å utbedre skadde fuger ved å fjerne løse eller sprukne fugemasser og fuge på nytt med egnet materiale. Det bør også kontrolleres om det foreligger underliggende årsaker, som bevegelser eller svikt i underlaget, og eventuelt utbedre disse.
- Fuger bør skiftes ut.

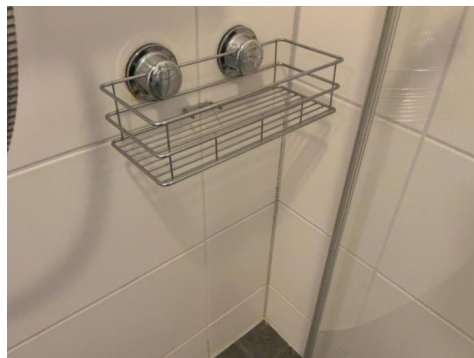
Sprekker i mykfuge

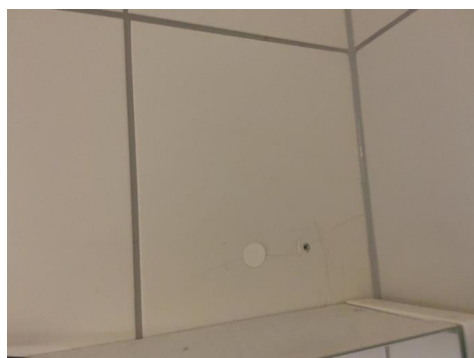
- Skadet flis er i et område hvor den kun utgjør et estetisk avvik.

Sprekker i flis over speilskap.

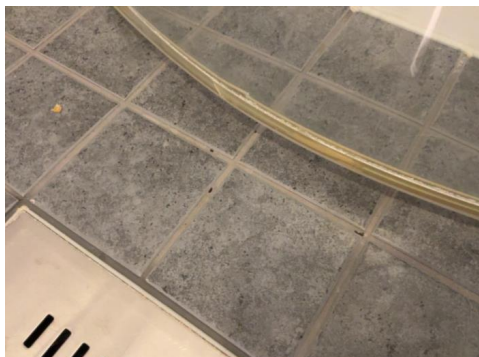
- Små "Hull" i noen fuger i våtsone

Små hull i fuge i våtsone

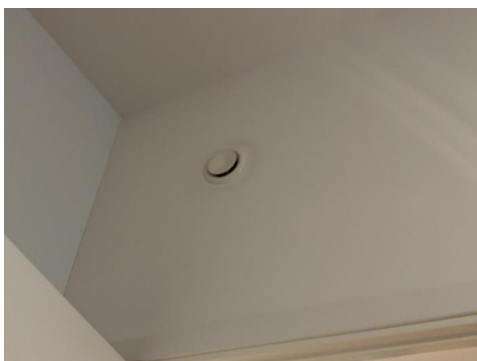
Tilluftsventil i et soverom

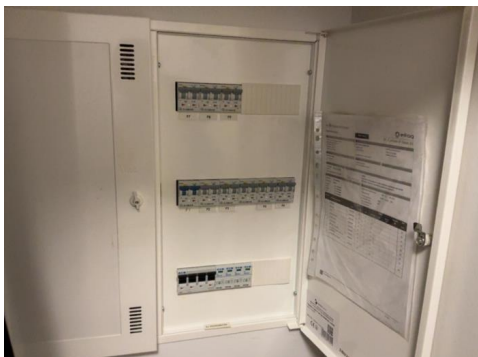
Sikringsskap plassert i skap i entré
