# Tilstandsrapport

Boligbygg med flere boenheter

Marta Korsets vei 4, 2020 SKEDSMOKORSET

Rapportdato: 20.05.2026

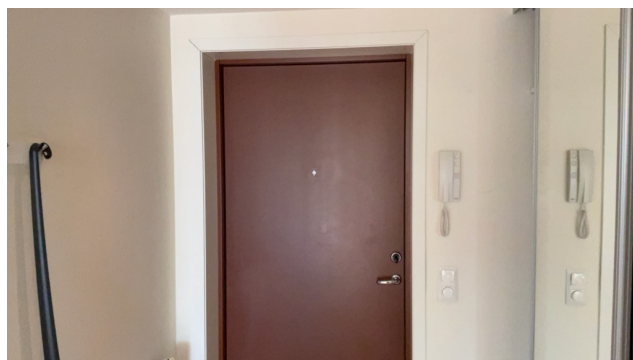
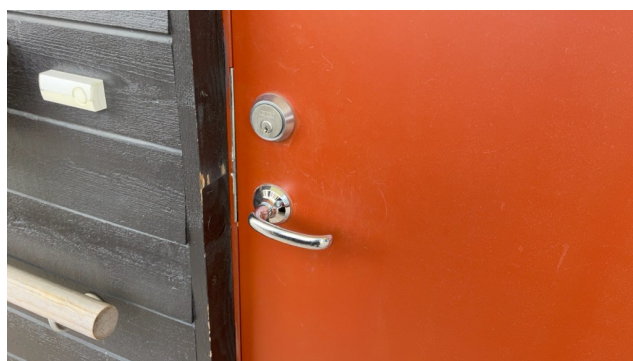
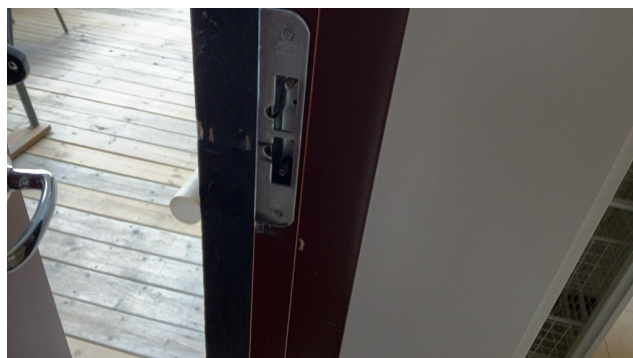
Dersom dette ikke utbedres, kan det føre til økt slitasje på beslag og tetningslister, samt redusert brukervennlighet og risiko for følgeskader på dørkonstruksjonen.
